金沙江白鹤滩水电站“三通一平”等工程
竣工环境保护验收调查报告
(报批稿)

金沙江白鹤滩水电站“三通一平”等工程
竣工环境保护验收调查报告

委托单位：中国长江三峡集团公司工程建设管理局

编制单位：环境保护部环境工程评估中心

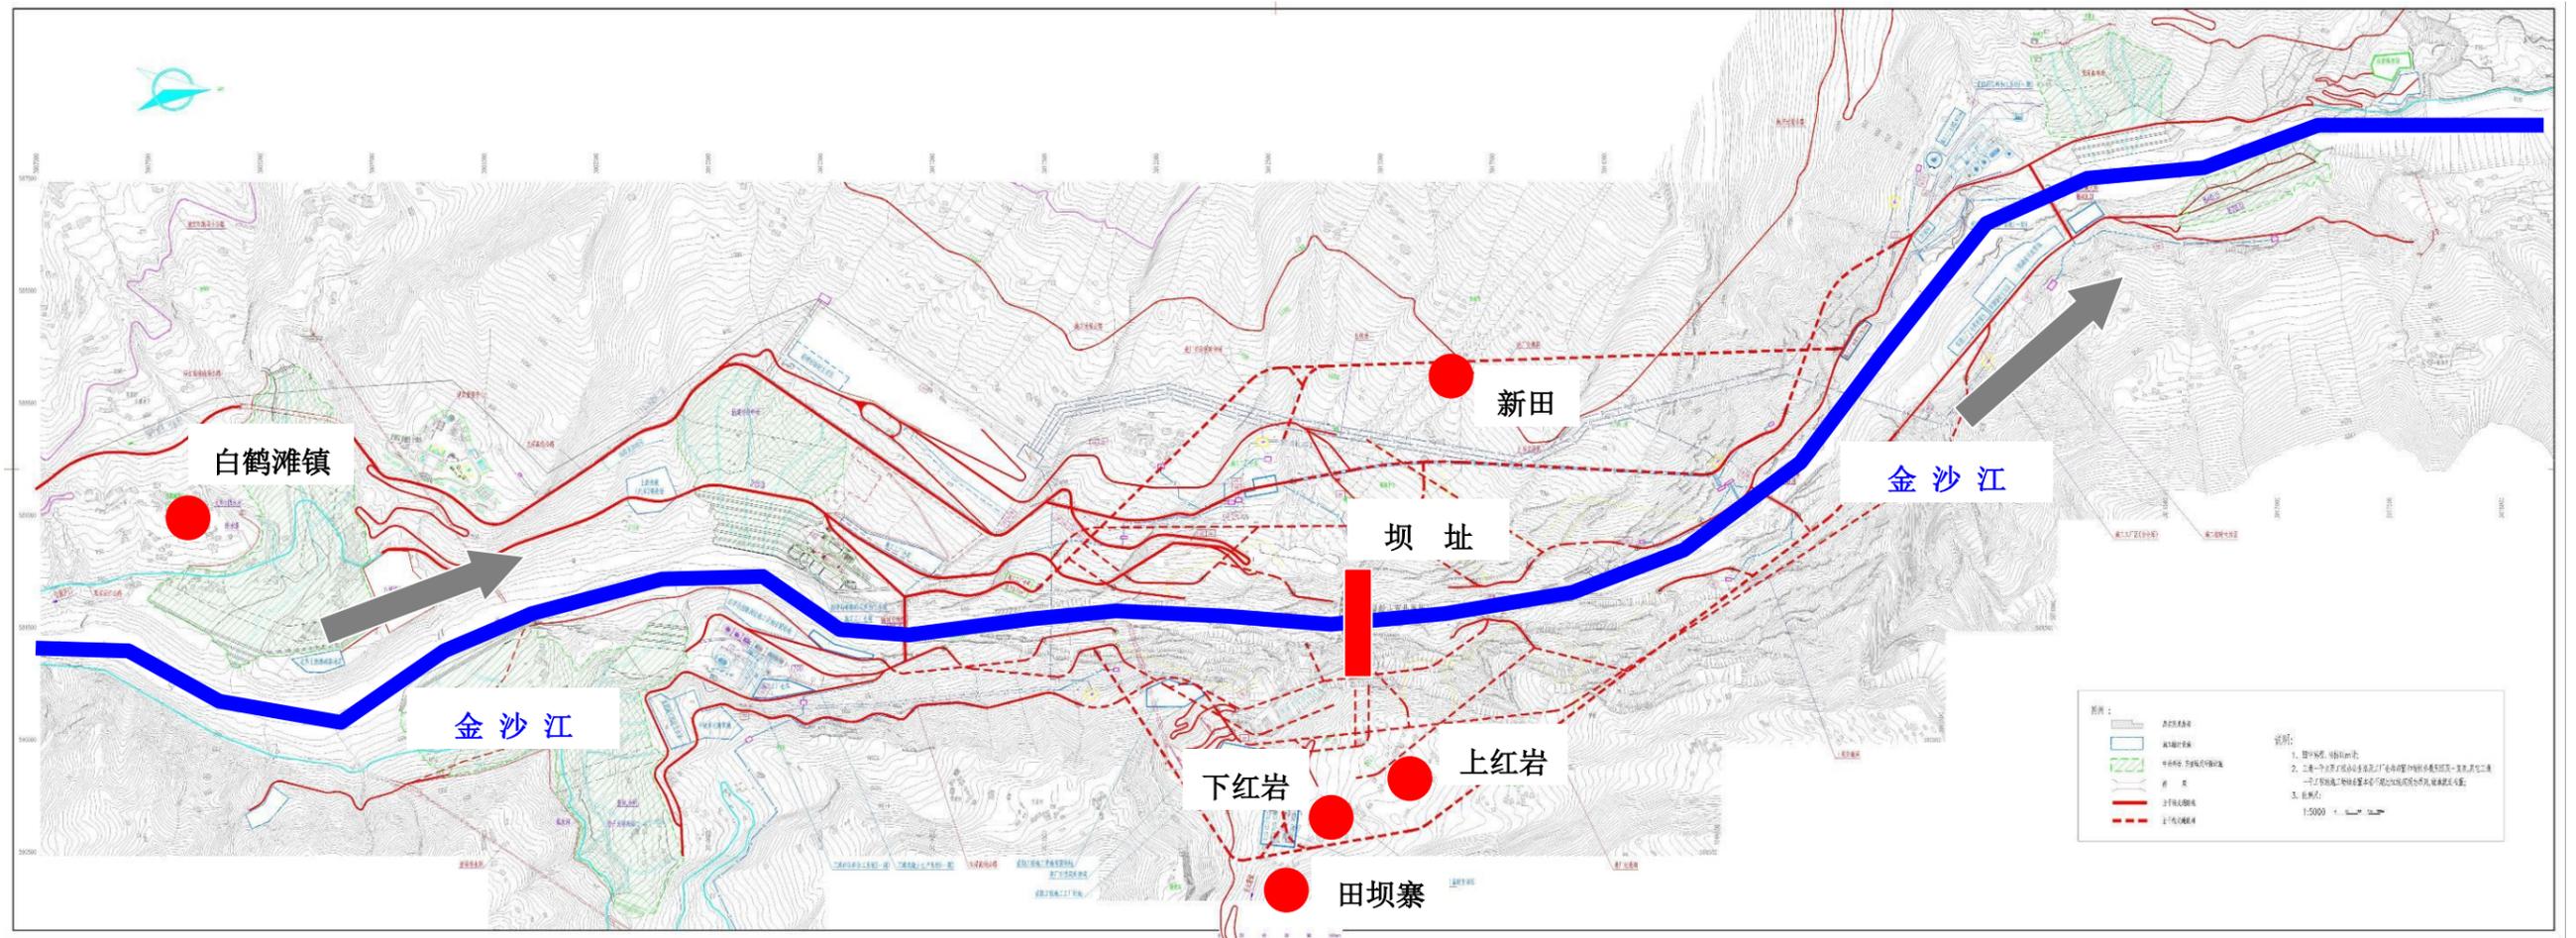
图 1.5 白鹤滩水电站“三通一平”等工程环境保护对象和保护目标分布示意图

环境要素	保护对象	与工程的关系	保护对象概况	保护要求	与环评阶段相比的变化情况
生态环境	工程区及附近的陆生生态系统，工程区域水生生态系统	工程占地范围内及周边区域，工程所在金沙江干流以及施工区涉及海子沟、矮子沟、大寨沟等支流。	生态环境脆弱，水土流失严重，以人工植被和稀树灌草丛为主，占地区内无国家级和省级保护植物分布，但有23株古树分布，其中位于淹没线以下的有19株；陆生动物主要为9种珍稀保护鸟类；无保护鱼类分布，主要为长江上游特有鱼类和经济鱼类。	严格控制施工占地，尽可能减少植被破坏面积，尽量避让乔木林地，恢复临时占地区域植被；妥善处置弃渣，治理水土流失；禁止滥捕鱼类，防治施工污染对水生生境的影响。	未变化。
水环境	工程所在的金沙江干流河段、支流河段以及所在的地下水水文地质单元	工程各项目均布置在金沙江两岸以及施工隧洞、交通洞等。	工程所在金沙江河段不涉及饮用水水源保护区，水环境功能区划为III类，现状水质基本符合功能区划要求。工程区范围内无重要价值泉眼以及特殊地下水资源保护区。	维护评价河段现有水环境功能，污水废水尽可能回用或处理达标后排放。减少涌水，维持地下水位。	未变化。
环境空气和声环境	白鹤滩镇	与矮子沟弃渣场边界最近水平距离约有90m。	弃渣场红线外200m范围内约24户，相对集中分布。	控制无组织废气、扬尘排放，维护工程区及其附近的环境空气质量和声环境质量功能区划要求。	未变化。
	田坝寨	与右岸出线场道路距离约80m。	道路红线外200m范围内约14户。		未变化。
	上红岩	与大坝施工区距离约130m。	大坝施工区500m范围内约26户。		未变化。
	新田	与大坝施工区距离约220m。	大坝施工区500m范围内约7户。		大坝施工区范围有调整，新增3户居民。
	下红岩	与右岸出线场道路距离约30m，与大坝施工区距离约330m。	大坝施工区500m范围内约23户。		大坝施工范围调整，增加下红岩23户敏感目标。

环境要素	保护对象	与工程的关系	保护对象概况	保护要求	与环评阶段相比的变化情况
	麻塘湾村 (已取消)	与麻塘湾料场连接线距离约 20m; 与麻塘湾弃渣场距离约 30m。	道路及弃渣场红线外 200m 范围内约 15 户。	-	因麻塘湾料场及连接线取消而不再涉及此敏感目标。
	簸箕田 (已取消)	与右岸对外连接线距离约 130m。	道路红线外 200m 范围内约 2 户。	-	因右岸对外连接线取消, 利用已有地方公路, 敏感点不再涉及。
	半边街 (已取消)	与右岸对外连接线距离约 70m。	道路红线外 200m 范围内约 17 户。		
	狮子头 (已取消)	与右岸对外连接线距离约 70m。	道路红线外 200m 范围内约 9 户。		
	青冈林 (已取消)	与右岸对外连接线距离约 65m。	道路红线外 200m 范围内约 10 户。		
社会环境	工程占地移民	搬迁移民 3265 人。		移民的生产生活环境不低于现状水平, 并得到改善和逐步提高。	因施工范围调整, 增加 336 人。
	基本农田	工程建设占用基本农田 399.53hm ² 。		对占用的基本农田进行补偿。	未变化。

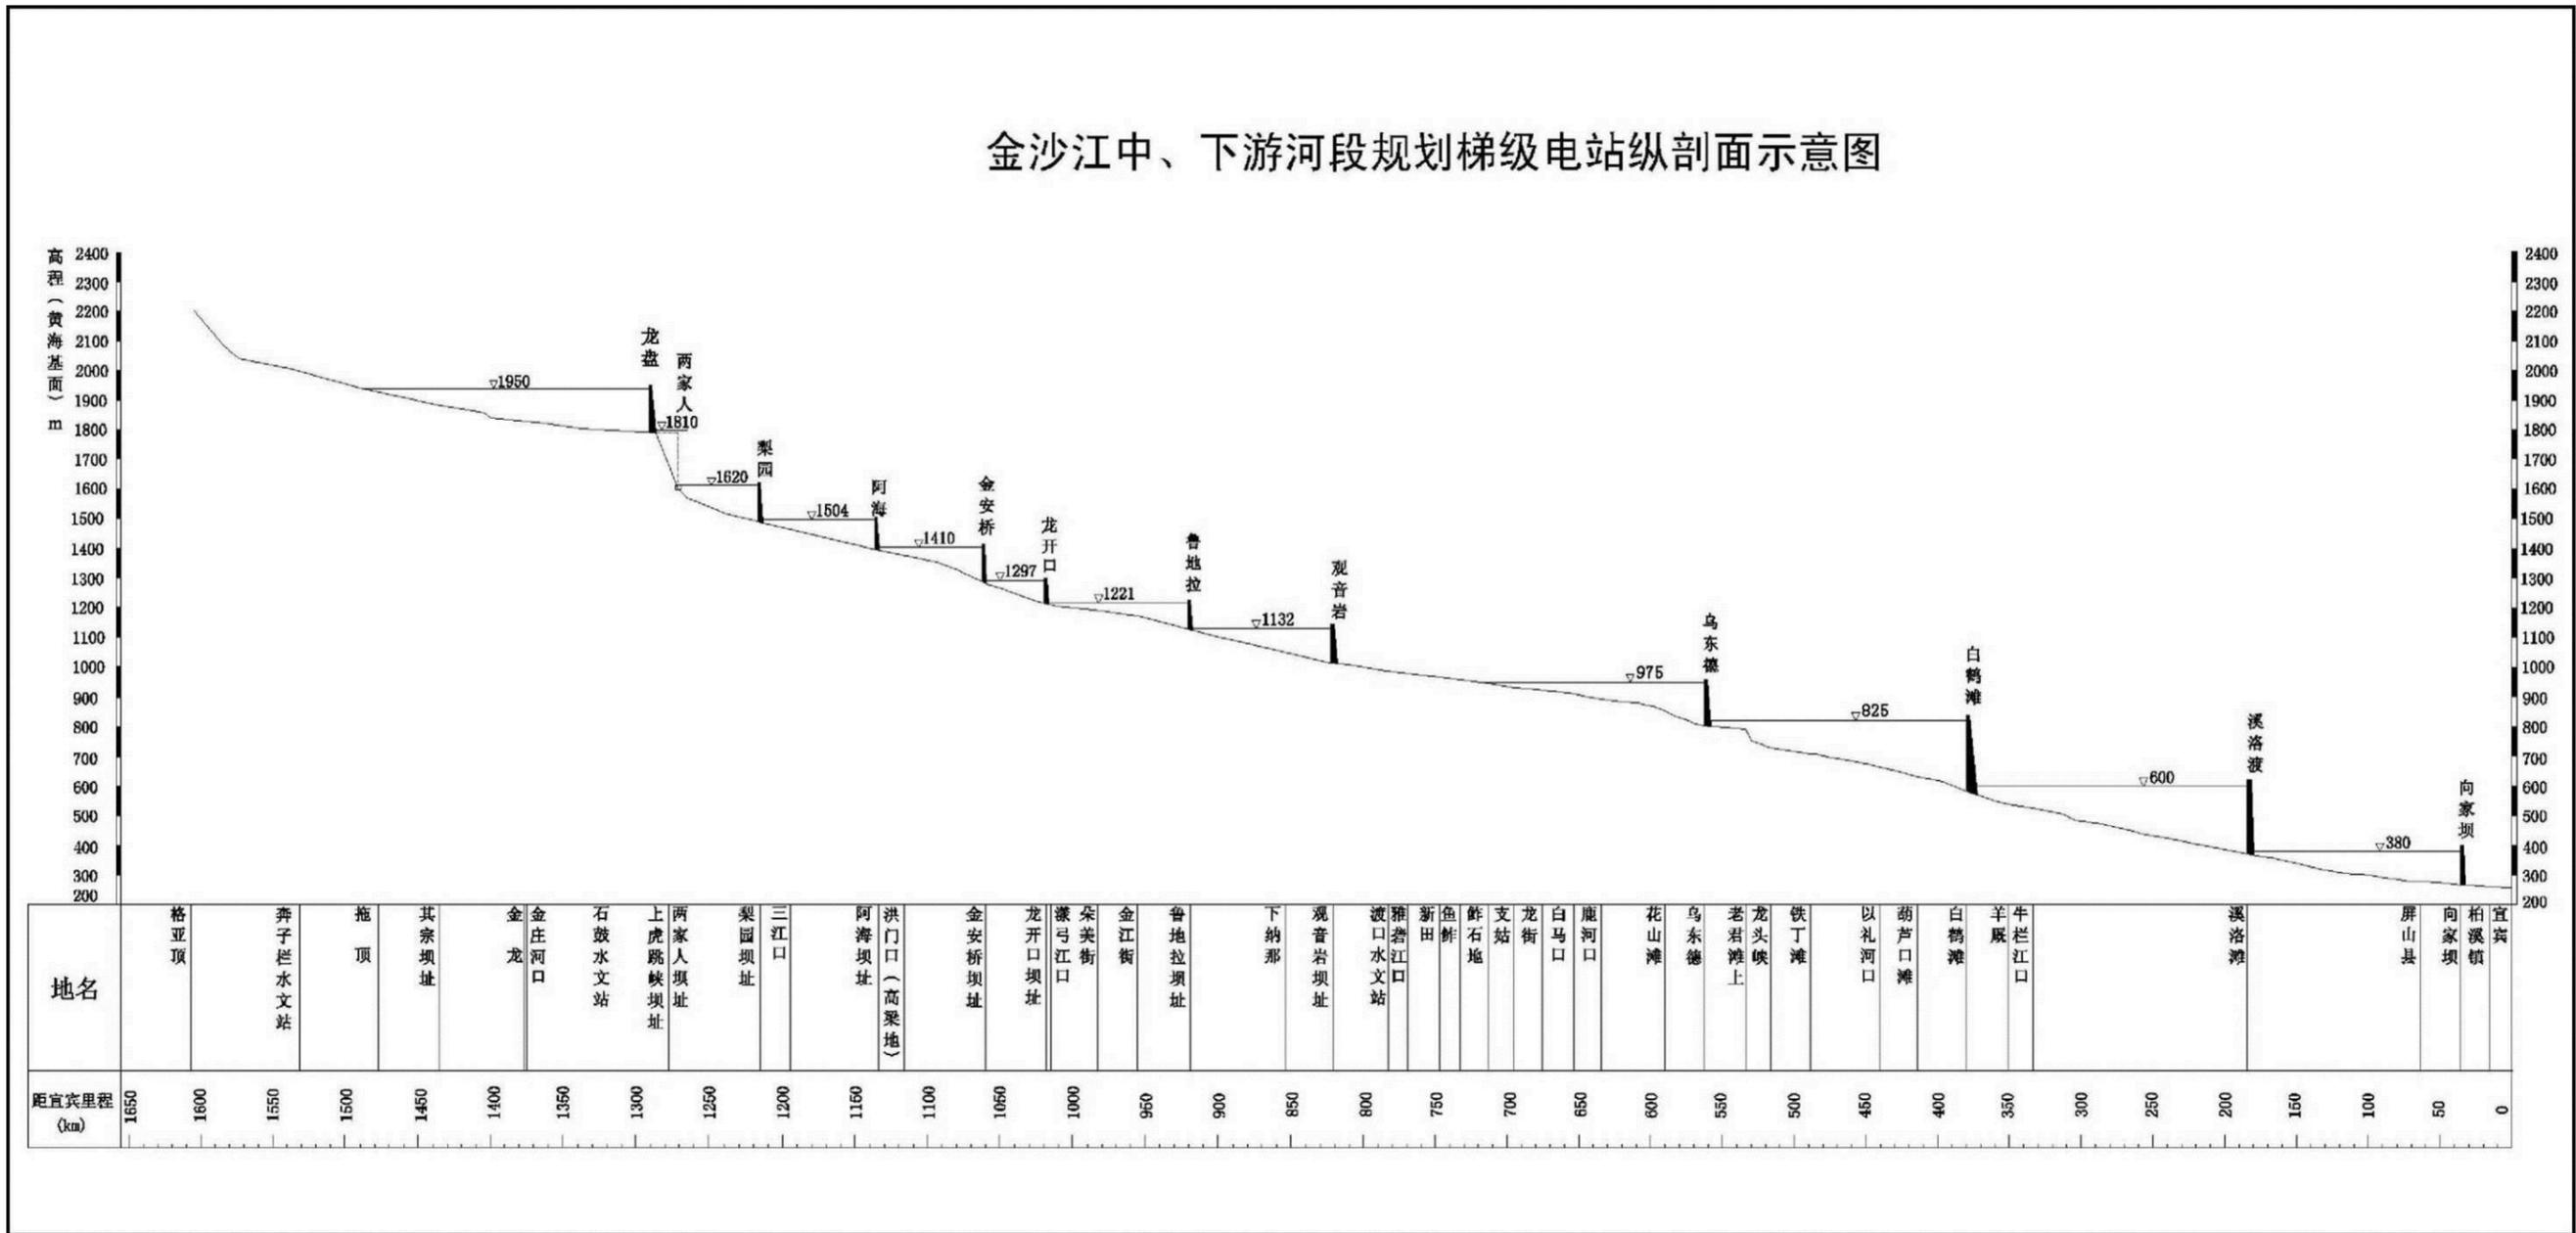
图 2.1.2-2 金沙江中、下游河段规划梯级电站纵剖面示意图

2009年12月，长江水利委员会修订完成了《长江流域综合规划报告（2009年修订）》（送审稿），提出的中下游河段治理开发的主要任务是：发电、防洪、航运、供水与灌溉、水土保持等，推荐的金沙江干流中下游河段梯级开发方案为：虎跳峡河段梯级--梨园--阿海--金安桥--龙开口--鲁地拉--观音岩--金沙--银江--乌东德--白鹤滩--溪洛渡--向家坝。除已在建的溪洛渡和向家坝梯级外，新修订的长流规报告推荐金沙江下游乌东德和白鹤滩为2020年前建设的大型水电站。

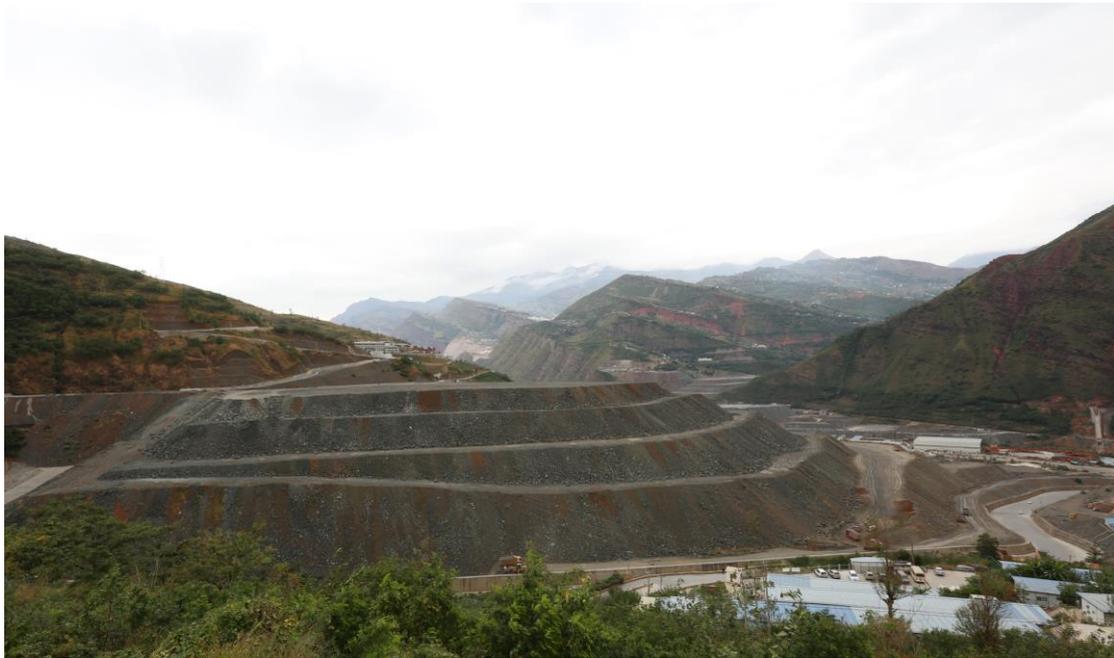
矮子沟弃渣场

C 渣场坡面防护：根据金沙江天然河道 20 年一遇洪水设计水位，考虑对 650m 高程以下的堆渣体边坡表面采用干砌石护坡，厚度 0.4m；765~825m 高程坡面处于水位变幅区，整个坡面采用干砌块石护坡，厚 0.35m。

D 其它防护措施：渣场周边采用截水沟将山坡坡面积水集中并引排至渣体上游侧冲沟或结合公路排水边沟引排至金沙江；为保证沟口渣体排水畅通，630.0m 高程以下渣体采用透水性能较好的弱风化及以下的渣料，并设置土工布反滤。

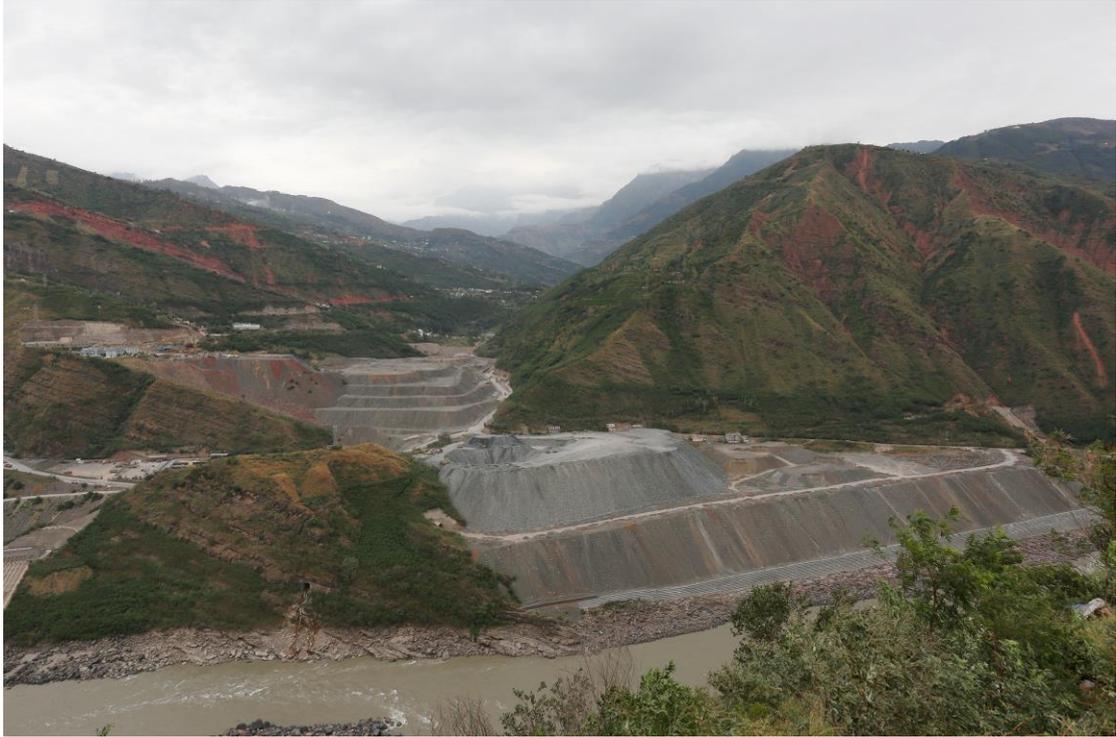
海子沟弃渣场

C 坡面防护：大田坝堆渣区 625m 高程以下坡面采用双绞钢丝笼护坡，625~650m 坡面采用毛石理砌护坡。

D 坡面排水：在渣场周边布置截水沟对渣场范围外的雨水集中引排。

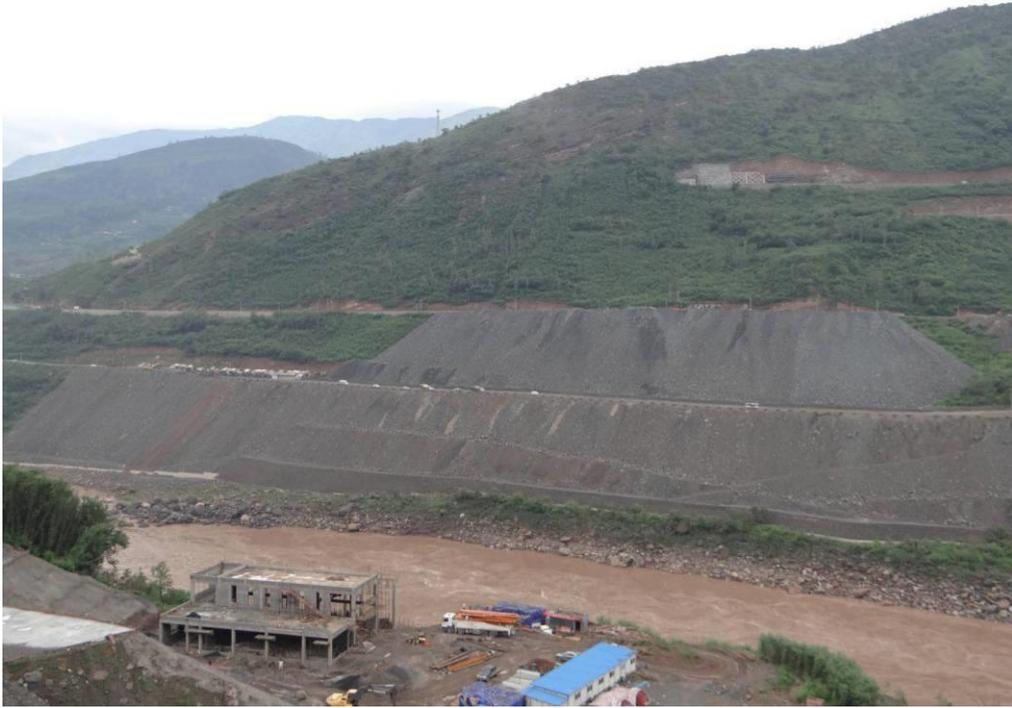
新建村弃渣场

渣场坡脚采用钢筋石笼护脚，钢筋石笼沿地形顺直布置，钢筋石笼堆放前清除表层浮土，基础埋深不小于 1.0m。渣场 650.00m 高程以下堆渣体边坡采用双绞钢丝笼护坡。

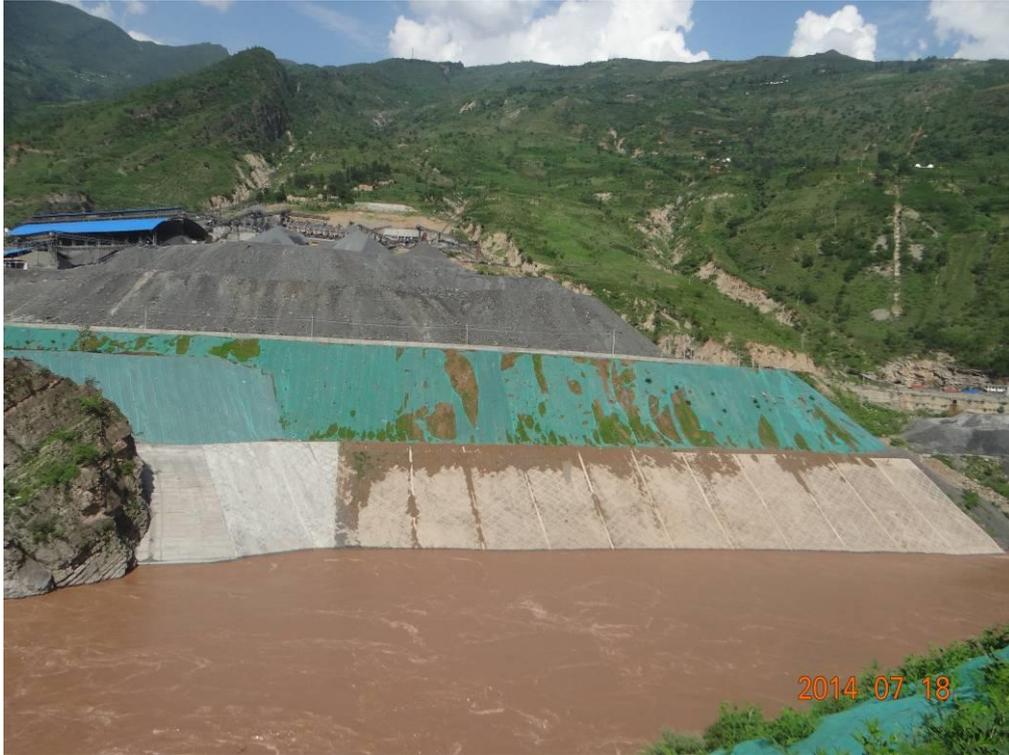
荒田弃渣场

荒田存料场布置区 720m 高程以下地形平缓，平均坡度约 10°，720m 以上地形较陡。渣体坡脚前沿、1[#]公路高程以下前缘临江岸坡局部稳定性较差，地表有不规则拉裂缝，存料区场地下方覆盖层存在力学性能较低的细沙层。有用料堆存期间，堆渣边坡前缘不处理在暴雨工况下存料场存在整体和局部稳定问题。因此须利用前沿陡坎下方凹坎地形堆渣压坡，改善场地的稳定性。为提高堆渣压坡效果，需在临江侧修建挡墙加大压坡堆渣量。渣场回采完成后，堆渣压坡体为永久渣体，处于泄洪强雾化区范围之内，且临江挡墙距离泄洪洞消能区强紊动区下游边缘仅 100m 左右，并与水流呈较大交角，为确保电站运行期挡墙基础不受水流淘刷威胁挡墙、压坡体及 1[#]公路安全，挡墙基础设置钻孔灌注桩，桩基嵌入基岩。

渣场坡面考虑江水水流冲刷及泄洪雾化降雨的影响,压坡体坡面采用框格梁填充浆砌石防护,浆砌石厚 35cm。

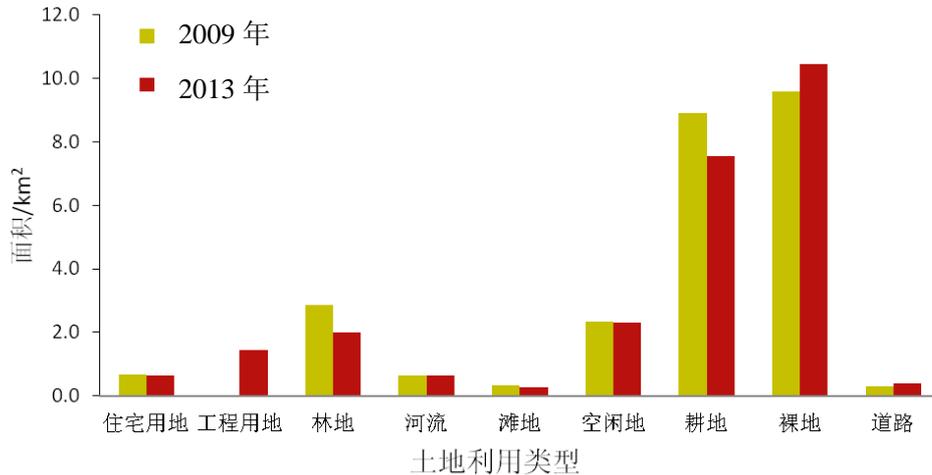
图 5.1.3-1 施工前后工程影响区域内各土地利用类型变化情况

根据工程建设前后两期（2009年、2013年）影像数据及解译结果显示，土地利用类型有一定程度的变化（表 5.1.3-1，图 5.1.3-1）。由于评价区位于金沙江强烈下切形成的 V 型河谷，两岸无明显阶地发育，山体陡峭，影响了土壤的正常发育，出现大面积裸岩，只在偶尔低洼处有草本植物生长。这类土地类型在遥感解译过程中被归为裸地，所占比例最大，主要分布在金沙江两侧不同宽度范围内。耕地在评价区内所占比例也较大，2009 年达到 34.39%，仅次于裸地。耕地主要分布在裸地外围山坡坡度相对平缓地区，主要栽培农作物有玉米、高粱、薯类、豆类以及各类蔬菜等。虽然耕地距离金沙江较近，但由于距水面垂直距离较大，取水困难，农作物用水主要来源依然为自然降水，加之处于西南干旱河谷范围内，因此农作物产量并不高。林地在 2009 年所占比例为 11.19%，与农田交错分布与裸地两侧相对平缓山坡上。由于气候干燥，降水偏少，评价区内林地类型主要为疏林灌丛，间杂少量针叶林、阔叶林和竹林。在本次解译过程中将这几种植被类型全部划为林地，构成评价区内自然本底。由于整个评价区处于金沙江两侧坡度相对陡峭山地上，这些自然植被在一定程度上起到水土保持和调节小气候的作用，项目施工过程中尽量减少对自然植被的破坏及施工结束后自然植被复植可以保护当地自然生态系统的稳定性。其它用地类型均相对较少。

土地类型	施工前面积 /km ²	所占比例 /%	施工后面积 /km ²	所占比例 /%	面积变化 / km ²	比例变化 /%
住宅用地	0.660	2.573	0.624	2.43422	-0.0355	-0.138
工程用地	0.018	0.069	1.426	5.562036	1.4080	5.493
林地	2.869	11.190	1.999	7.796134	-0.8701	-3.394
河流	0.648	2.529	0.623	2.428368	-0.0257	-0.100
滩地	0.320	1.249	0.267	1.039615	-0.0537	-0.209
空闲地	2.332	9.097	2.293	8.944976	-0.0390	-0.152
耕地	8.908	34.751	7.555	29.47278	-1.3532	-5.279
裸地	9.586	37.396	10.447	40.75484	0.8610	3.359
道路	0.294	1.145	0.402	1.567029	0.1081	0.422

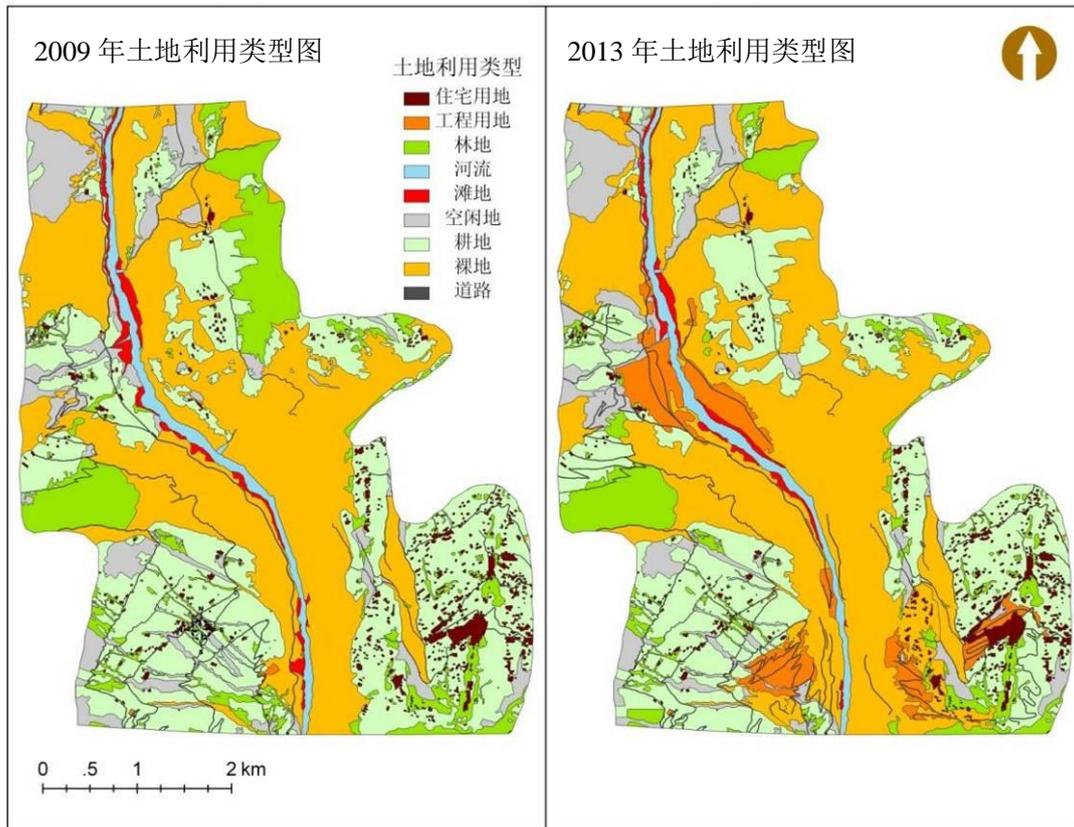
图 5.1.3-2 施工前后土地利用类型变化图

其次裸地面积略有增加，由 9.586km² 增加至 10.447 km²，增加的裸地主要

来自于林地和耕地，分别为 0.847km^2 和 0.740km^2 ，其它用地类型如空闲地和滩地也有少量面积转化为裸地。其中耕地转化为裸地主要出现于评价区河流上游右岸，这个区域有部分土地转化为工程用地，工程用地的开发不仅占据了耕地，也使得周围一定面积的耕地废弃形成裸地。

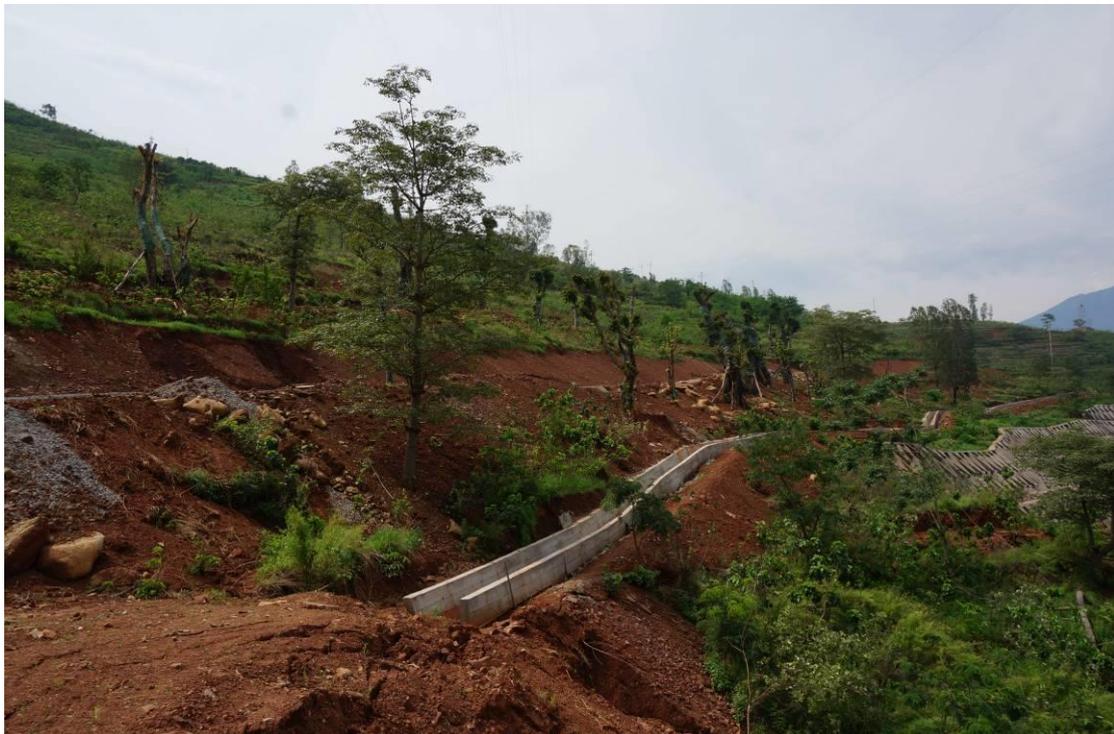
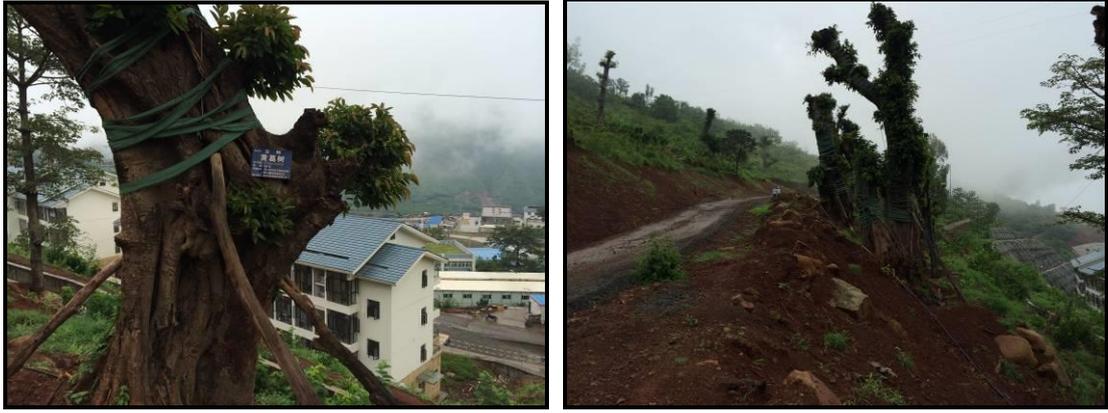
图 5.1.4-26 已移栽的古树

建设单位委托四川省林业勘察设计研究院编制完成了《金沙江白鹤滩水电站施工区建设项目古树保护移栽方案》，根据现场调查，白鹤滩施工区需要移植保护的古树为 19 株（黄葛树 14 株，攀枝花 5 株），就地保护的古树为 4 株（黄葛树 3 株，攀枝花 1 株），古树移栽施工单位为葛洲坝风景园林有限公司和长江三峡生态园林有限公司。

实施阶段，移栽地布置在建设管理中心营地内，位于白鹤滩矮子沟渣场北侧 1km 处，并实施后期管护。其中 14 株移栽至建设管理中心附近，5 株移栽到宁南县城，移栽古树的成活率为 100%，3 株进行就地保护，1 株被当地居民砍伐。

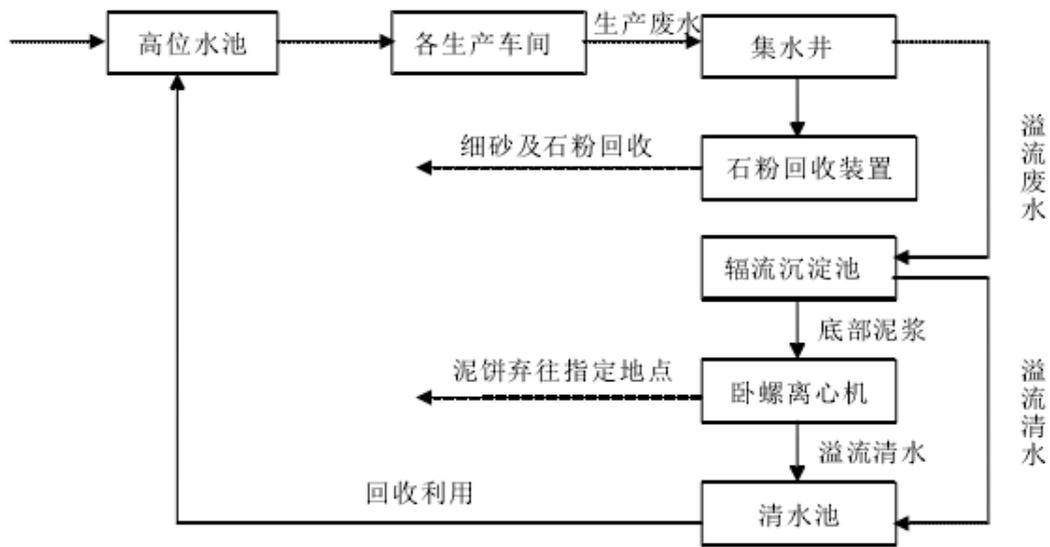
图 6.3.1-6 三滩砂石料加工废水处理设施工艺流程图

三滩砂石料加工废水采用“机械预处理+辐流沉淀池+卧螺离心脱水”的处理工艺，处理能力为 720m³/h，废水回用率 100%，于 2014 年 6 月运行使用。废水先经石粉回收装置回收部分石粉后，进入辐流沉淀池，加入 PAM 等混凝剂，在辐流沉淀池内沉淀处理后，进入回用水池回用。污泥经卧螺离心机脱水干化，泥饼外运至渣场。主要设备包括石粉回收装置、辐流沉淀池、卧螺离心机、清水池、

加药池和分配池等。处理工艺流程见图 6.3.1-6。

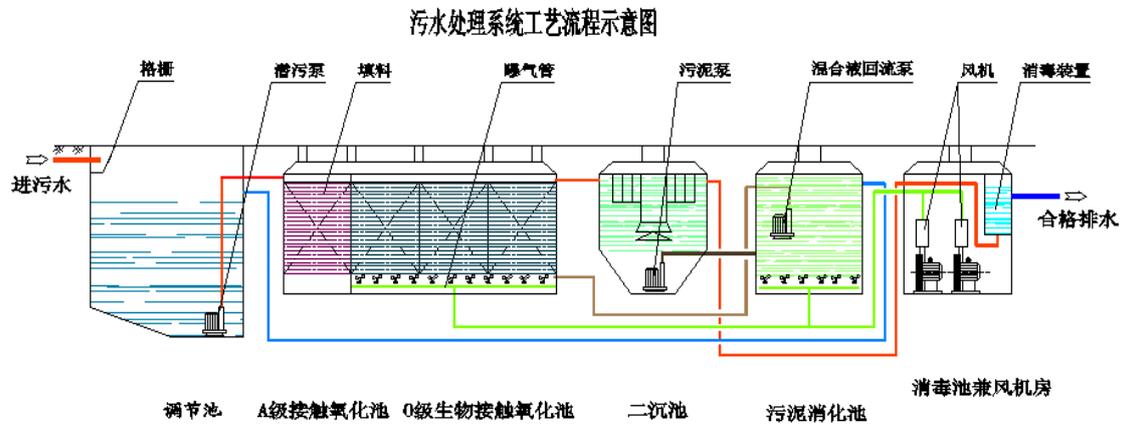
图 6.3.4-1 环评拟定的生活污水成套处理设备工艺流程图

环评阶段：工程拟采用成套污水处理设备进行生活污水处理，采用 A/O 工艺，如图 6.3.4-1 所示。

实施阶段：六城坝污水处理站、大桥营地污水处理站、新建村承包商营地污水处理站、右岸半坡武警交通警消营地污水处理站和业主营地污水处理站均采用环评阶段推荐的 A/O 工艺。

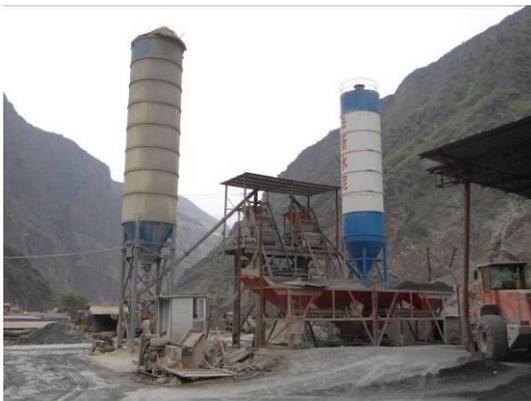
混凝土拌合系统全封闭

各混凝土拌合系统的拌合楼均采用密封封闭的生产工艺，可以有效的防止粉尘影响。同时，水泥库实行全封闭作业，水泥和粉煤灰运输车为罐装车辆，采用管道卸料。

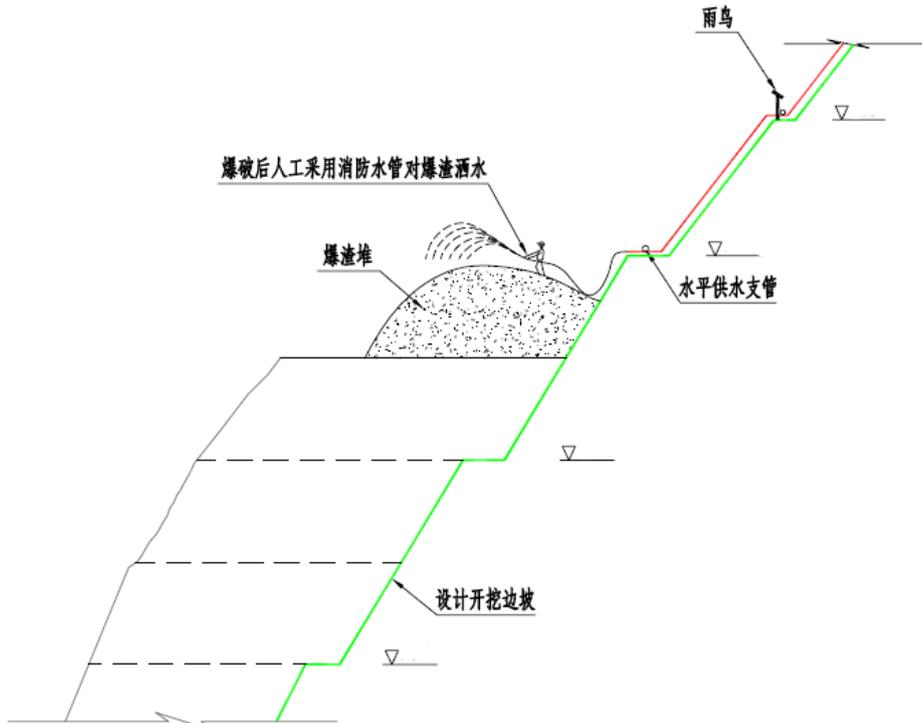
图 7.4.1-1 爆破前及爆破过程中降尘示意

b) 下红岩村与右岸出线场道路距离约 30m，与大坝右岸施工区距离约 330m，主要受施工交通和右岸下红岩边坡治理工程的扬尘影响，建议加强下红岩村路段的洒水频次；设置限速标志控制车速；在下红岩边坡开挖和爆破过程中采用“雨鸟”洒水降尘技术，爆破后对爆堆洒水，湿润爆堆上的粉尘和石渣，以减小出渣和翻渣作业时石渣顺边坡滚落产生的扬尘；配备装有吸尘装置的钻机；工程施工结束后及时进行植被绿化。

c) 新田村与大坝左岸施工区距离约 220m，主要受左岸边坡开挖等施工活动的影响，建议在边坡开挖和爆破过程中采用“雨鸟”洒水降尘技术，配备装有吸尘装置的钻机，对施工场地进行每日 3~5 次的洒水降尘，工程施工结束后及时进行植被绿化。

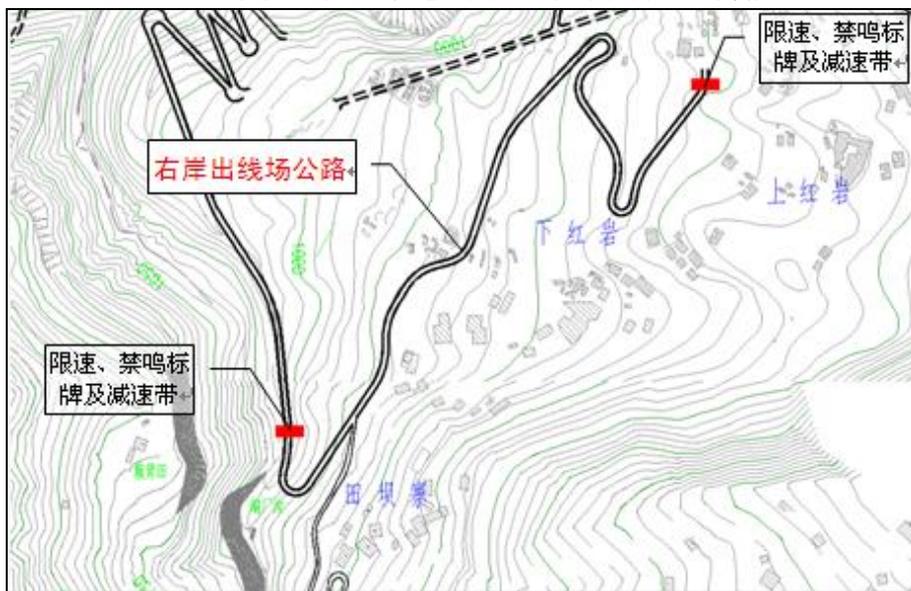
图 7.4.2-1 下红岩区域限速禁鸣标识牌和减速带设置位置

b) 下红岩村和新田村主要受大坝区域边坡开挖及运输等施工活动的噪声影响,建议在右岸出线场道路上红岩、下红岩、田坝寨段设置限速禁鸣标志牌和减速带各2处,分别在田坝寨西侧及上红岩北侧右岸出线场公路各1处;加强运输车辆和机械的维护和保养,降低噪声源;降低夜间(22:00~6:00)施工强度或尽量避免夜间施工;施工区域及时开展植被绿化,控制噪声的传播。

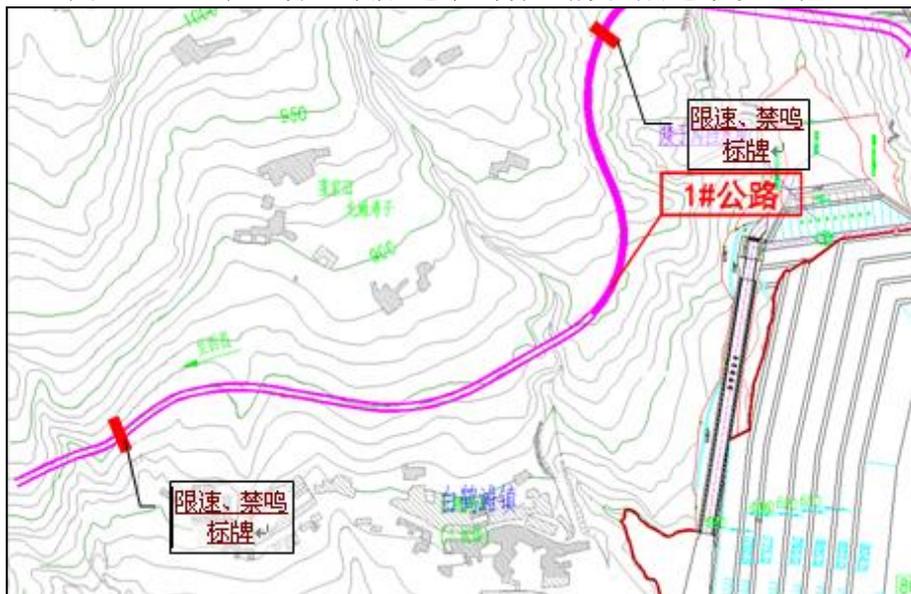
图 7.4.2-2 白鹤滩镇限速禁鸣标识牌设置位置

声影响,建议在矮子沟区域道路设置限速禁鸣标志牌和减速带各2处,分别在白鹤滩镇西侧及东北侧1#公路(左岸高线公路)各1处;加强运输车辆和机械的维护和保养,降低噪声源;降低夜间(22:00~6:00)施工强度或尽量避免夜间施工;施工区域及时开展植被绿化,控制噪声的传播。
